Diagnose karte 振動診断カルテ F. No 0407

会社名	〇〇△株式会社ABC工場
設備名	ABC炉 NO.10 燃焼ブロワ
計測日時	2014年10月7日 14時57分
計測目的	分解整備後
機種	片持ち送風機 (直結)

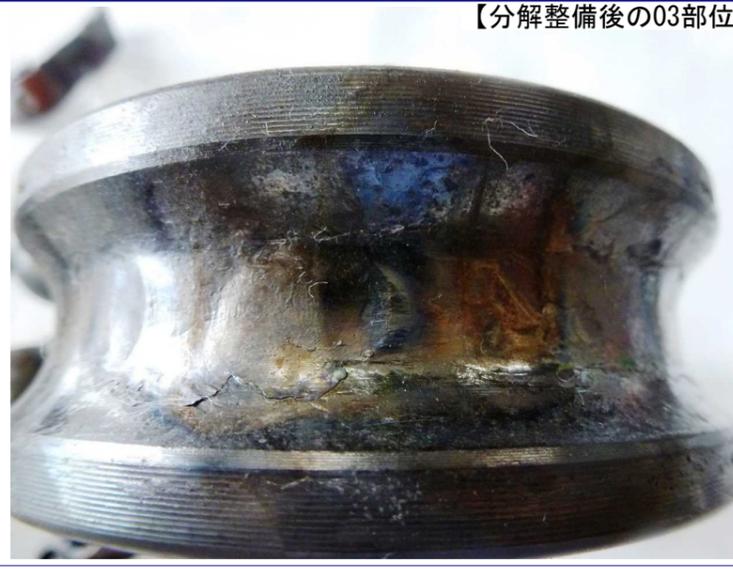
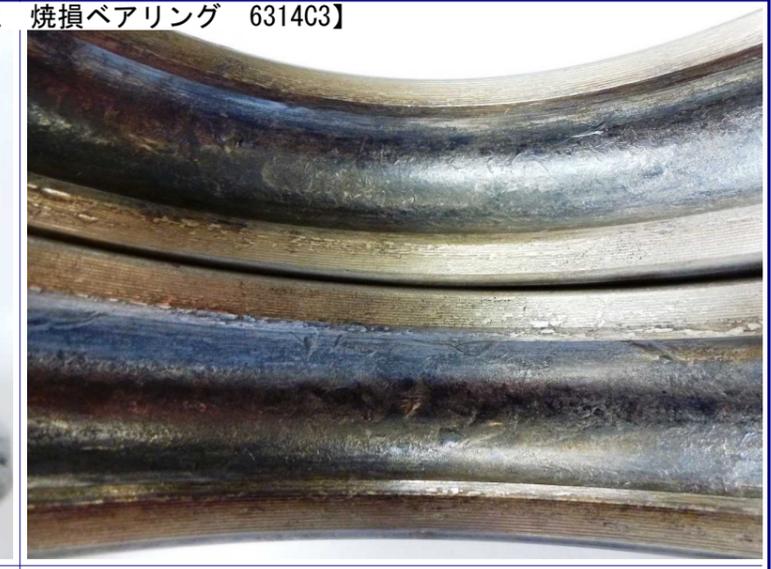
[memo]
 軸・Brg取替後
 画像は、油量枯渇? ベアリング焼損

【分解整備後の03部位 焼損ベアリング 6314C3】

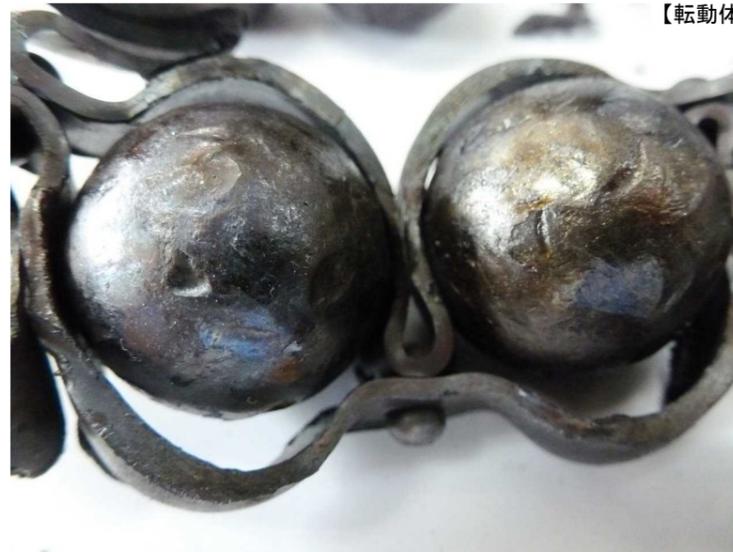
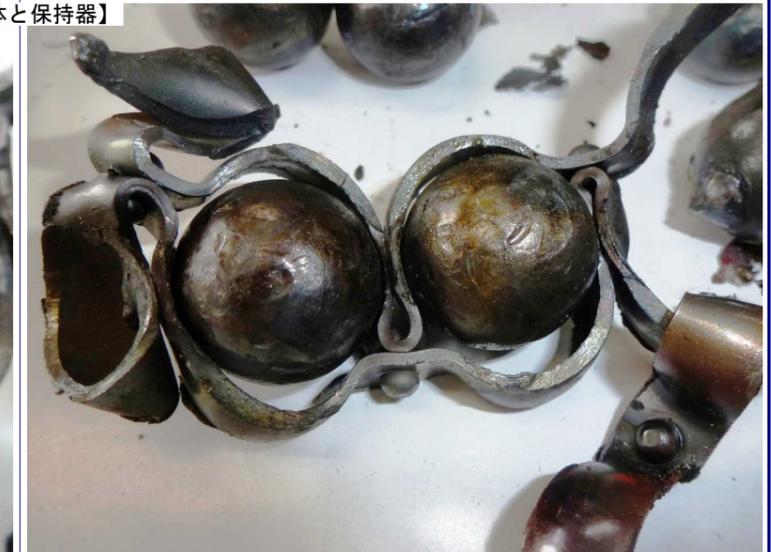
【転動体と保持器】

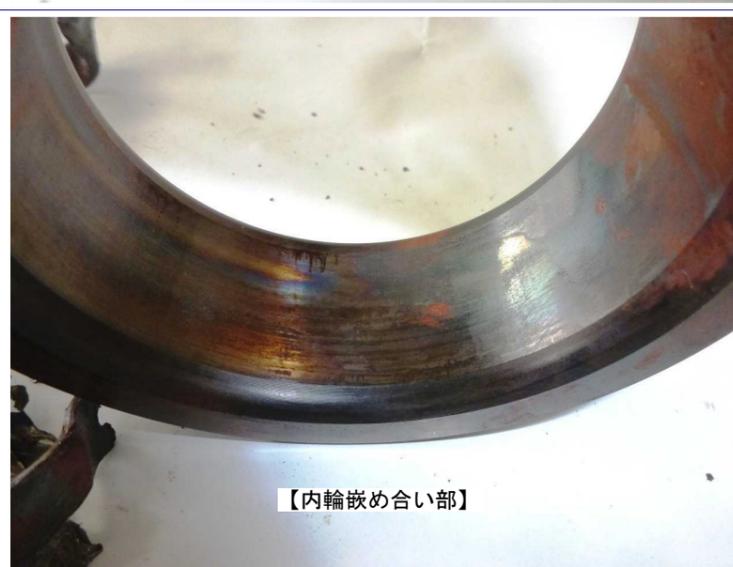
【内輪嵌め合い部】

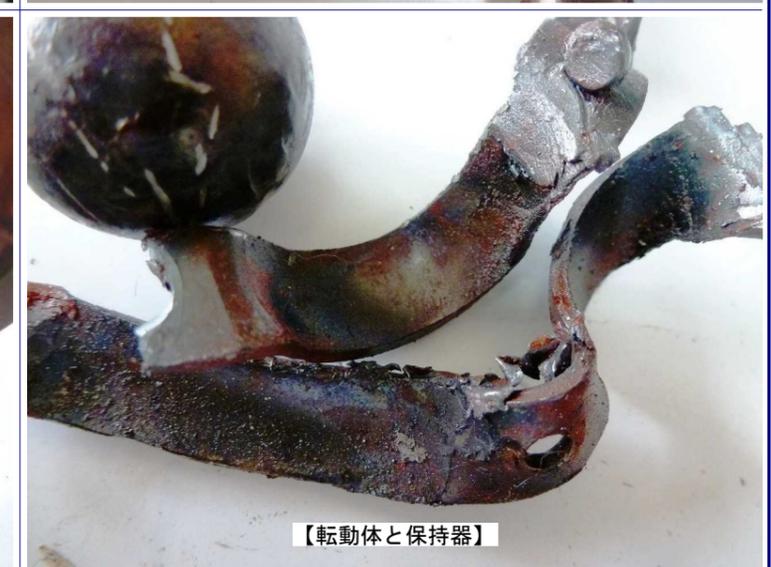
【転動体と保持器】
