一体型の軸受部の機械加工公差の問題で、時間経過と共にガタガタになります！

Diagnose karte 振動診断カルテ F.No 0688

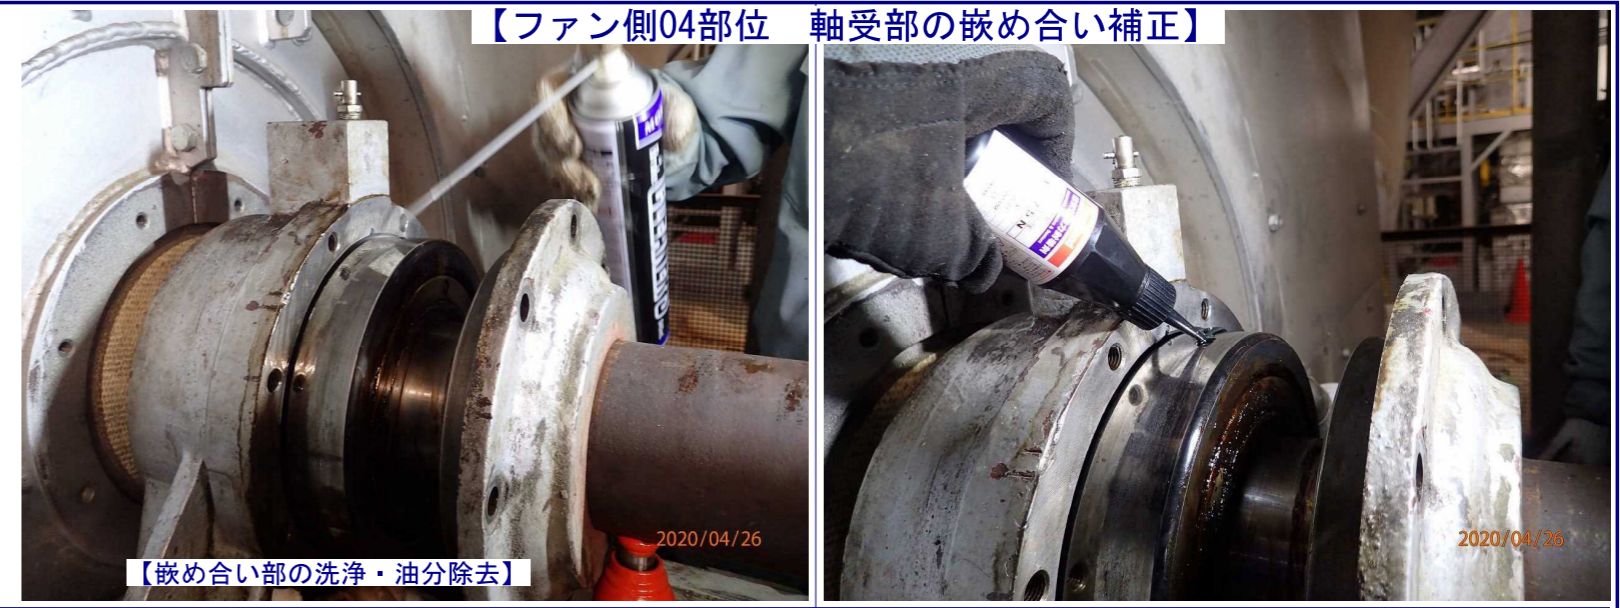
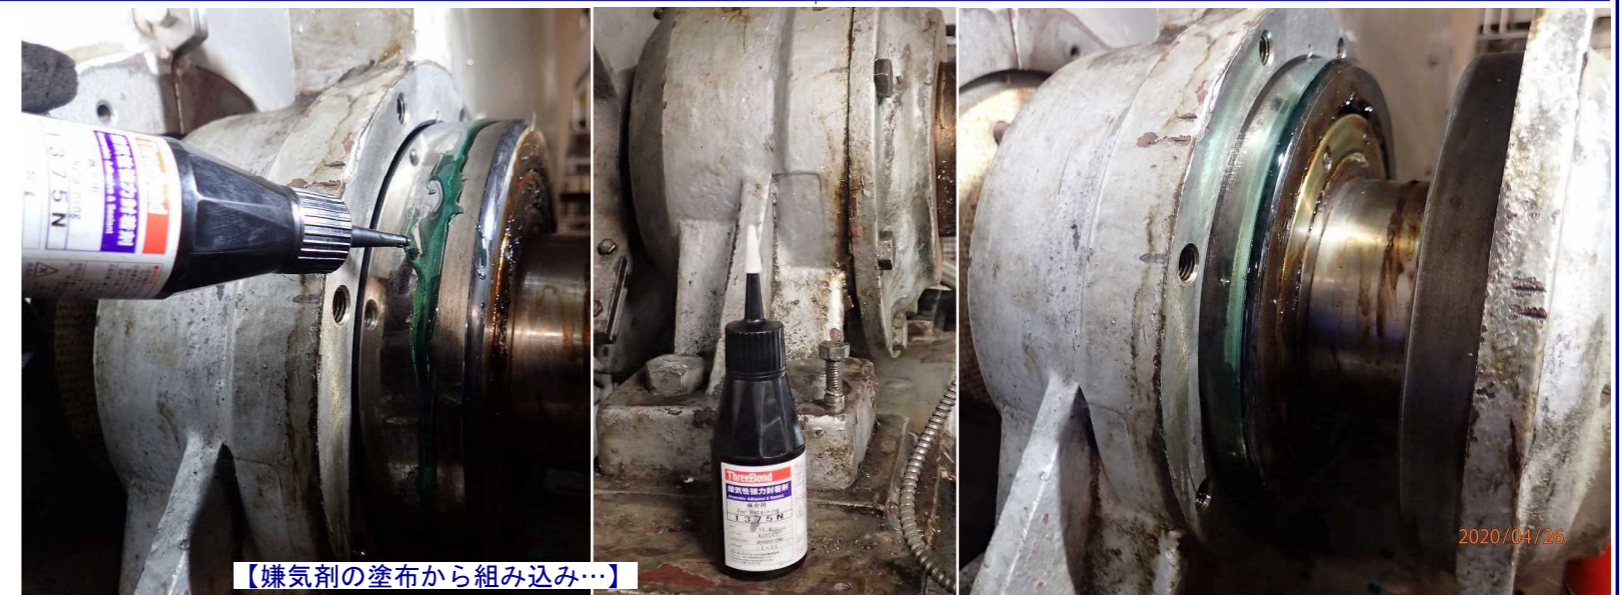
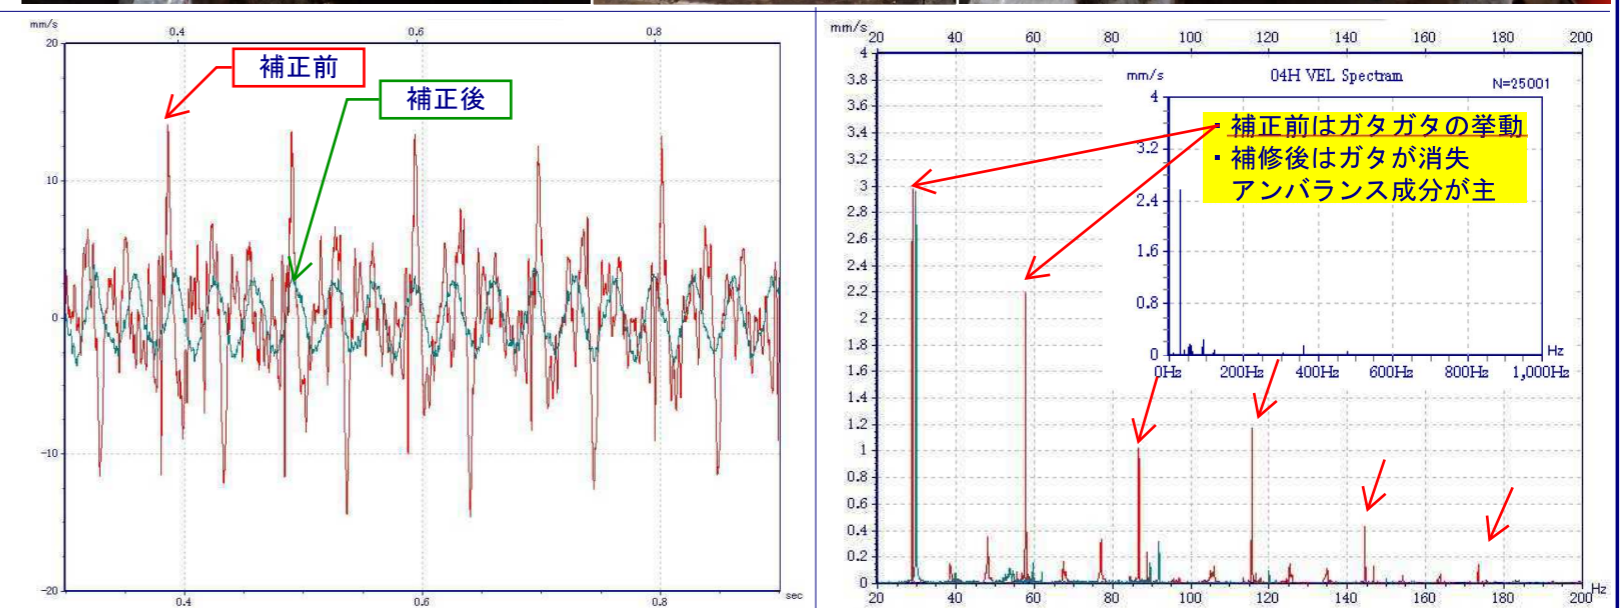
症状/異常原因	CH	1	2	3	4
回転周波数 (fr)					×
回転周波数 (2fr)					×
保持器通過周波数 (fc)					×

[所見]
 ・軸受部摩耗の症状にあります。
 一体型軸受部のハウジングとベアリング外輪外径面とで嵌め合い隙間から摩耗した状態と診断します。

・本来、偏負荷がかかる部位においては嵌め合い隙間はゼロフィットにすべきです。
 対策として、スリーボンド社の嫌気性強力封着材 (嵌め合い用) 1375N を使用しました。(今回は・・・)

※他社製の専用剤で硬化時間と強度を調整！

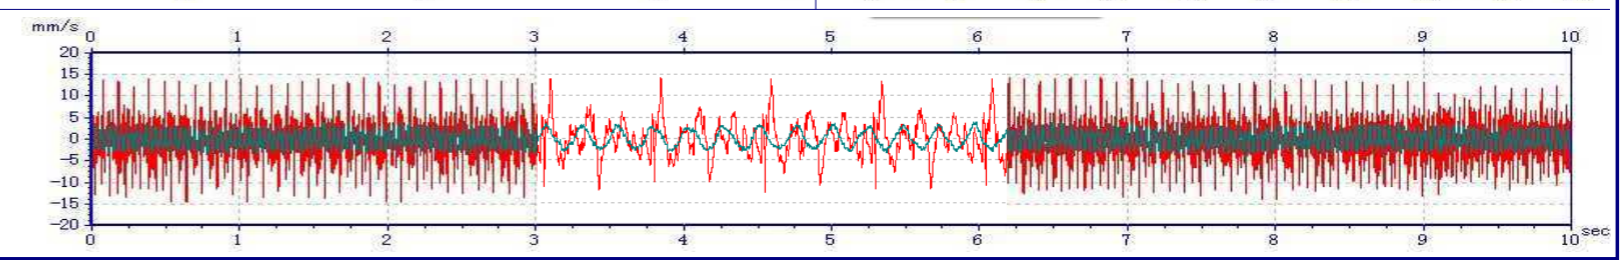
[傾向管理グラフ] ▲:VEL-P ▲:ACC-P ●:ACC-R

振動値低下 ✓
