〇〇(株) F △〇工場
集塵機 異常振動のまとめ

- ・2000年06月05日 分解整備・ファン側軸受インナーレース疵(異音大)
- ・2003年01月24日 分解整備・軸摩擦による異音発生!
- ・2005年11月30日 分解整備・軸摩擦とインペラ嵌め合いガタアンバランスによる異常振動と異音発生!

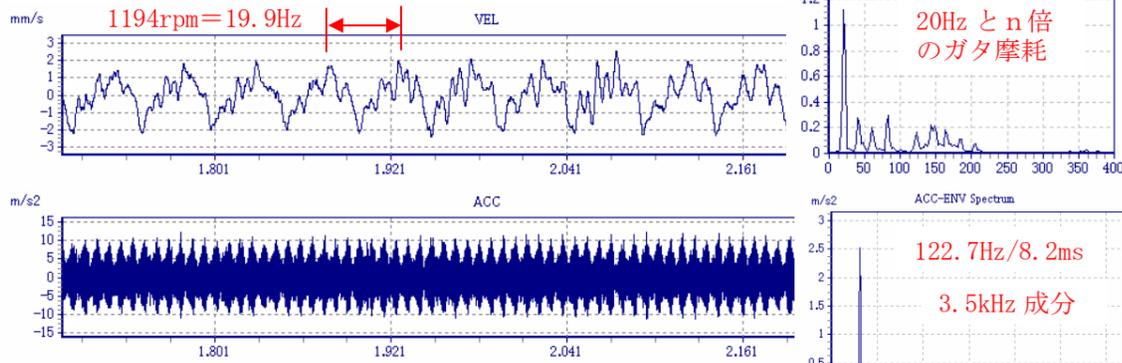
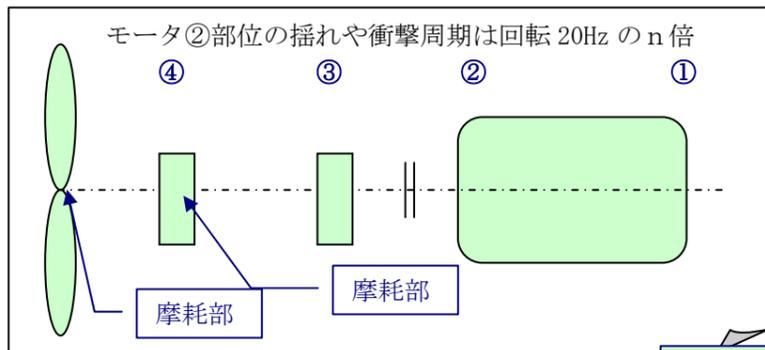
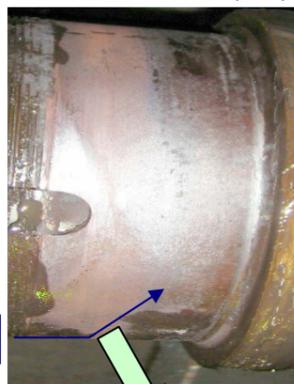
① モータ02部位V方向の揺れと衝撃

- ① ファン側インナーレースと軸の摩擦が激しい。
- ② インペラと軸の嵌め合い不良でガタがある。僅かに動いても軸の撓みも誘発しバランス修正は困難となる。焼き嵌め0~0.03程度の交差が必要。
- ③ リサージュ波形に歪んだ波形が明瞭でこのような波形になると修正は困難。

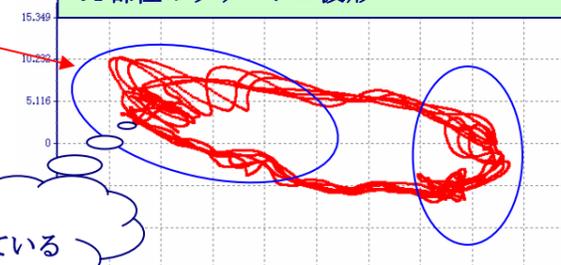
04部位のリサージュ波形

問題箇所
ガタついている

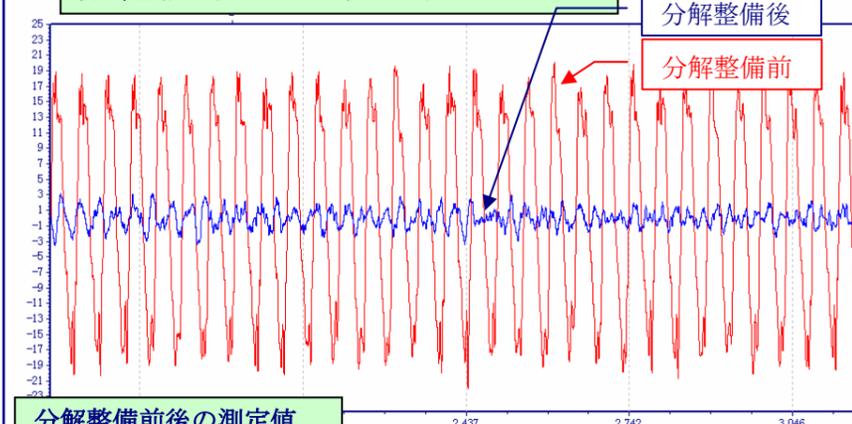
分解整備前後の波形比較 ファン側H方向

部位	VEL	ACC-P	ACC-R
03V	1.08/0.65	1.85/1.22	2.11/1.21
03H	3.21/1.14	1.99/1.97	2.32/1.63
04V	9.87/1.88	2.85/1.78	2.85/1.15
04H	18.3/2.93	1.69/2.47	1.69/1.18

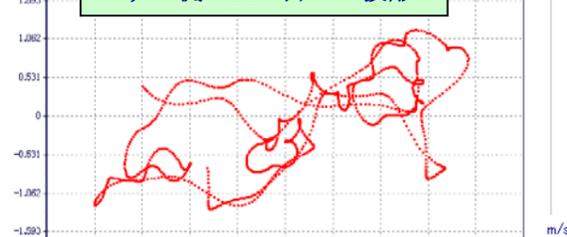
ファン側VHのリサージュ波形

- ・分解整備後定常回転時の04VH方向の波形は回転成分が見られないが不安定な挙動にあり
- ・右の加速度波形は0回転からの上昇過程で衝撃性が明瞭にあり、

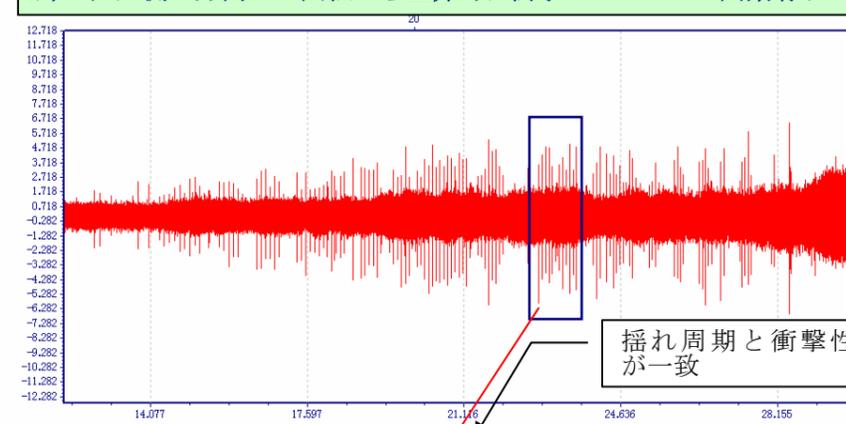
- ① 回転上昇中に衝撃周期と揺れ周期が一致。
- ② その周期は10Hzから14.5Hz付近の揺れが回転上昇過程で見られ、系の回転周期とは一致なし
- 従って結論としては
- ③ インペラの加振力が固定側(カップリング側)の架台に影響している。
- ④ 架台全般の剛性UPと一体構造がベスト
- ⑤ 軸受けの見直しは2003年〇〇月の報告書に

カップリング側V方向の0回転から上昇時に衝撃100~85msの周期有り

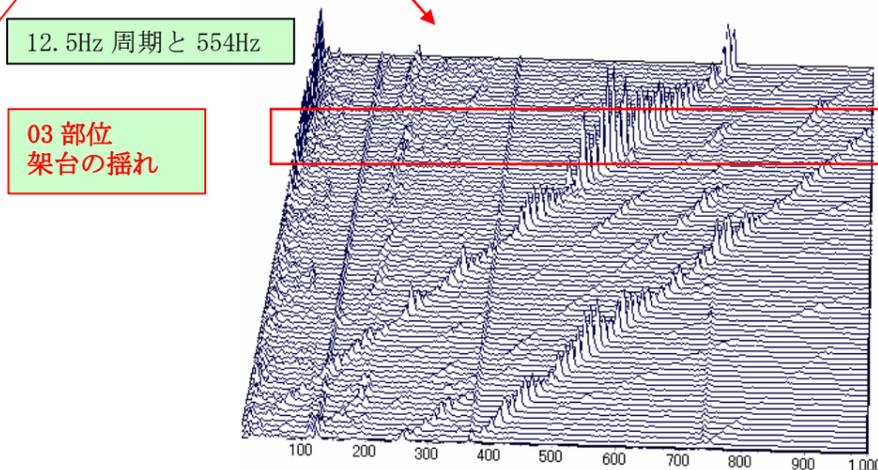
揺れ周期と衝撃性が一致

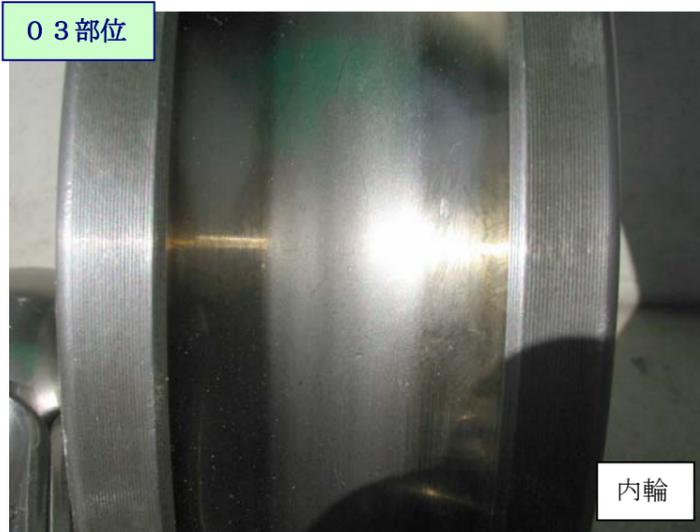
03部位
架台の揺れ

ベアリング画像…ベアリング選定不良の事例

- 本設備はインペラ荷重から判断して、ベアリングの選定に問題があるようです。
- ・ファン側0 4 部位は6 3 2 4からNU 3 2 4に変更すべきで、潤滑剤はオイルがベスト。
 - ・気体が高温で適正な潤滑状態を保持するのに、管理が難しいと判断します。このままでは再発しますから、軸受けの更新や温度対策などの総合的な対応が求められています。
 - ・ハウジングが摩耗しているので交換が必要。
 - ・架台は一体構造で剛性UP化が必要、両軸受け部の傾きや段差の調整摺り合わせが必要。
 - ・定期的な測定管理と潤滑対策が必要です。

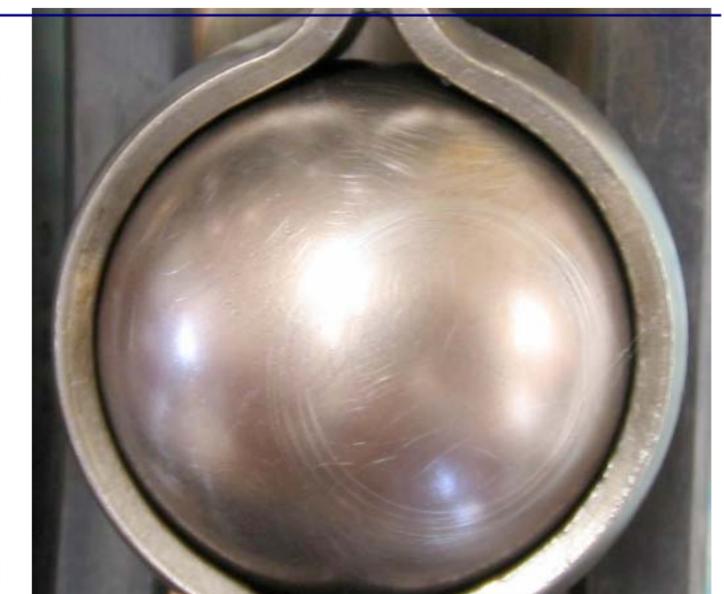
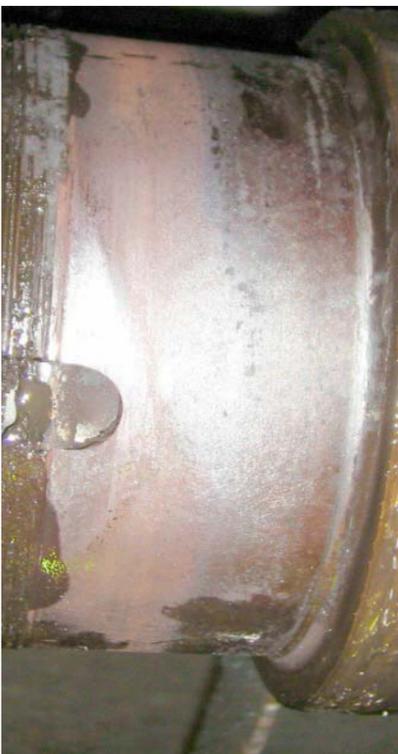
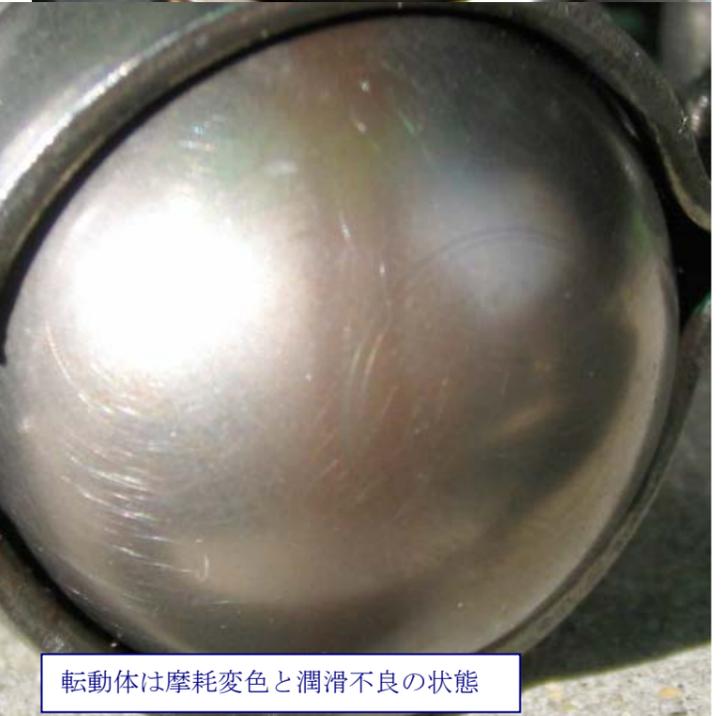
内輪レース面の摩耗大！

転動体は摩耗変色と潤滑不良の状態
