3. 測定諸元

- ・工事日 2006年05月13～14日(土-日)
- ・目的 分解整備後の診断

4. まとめ

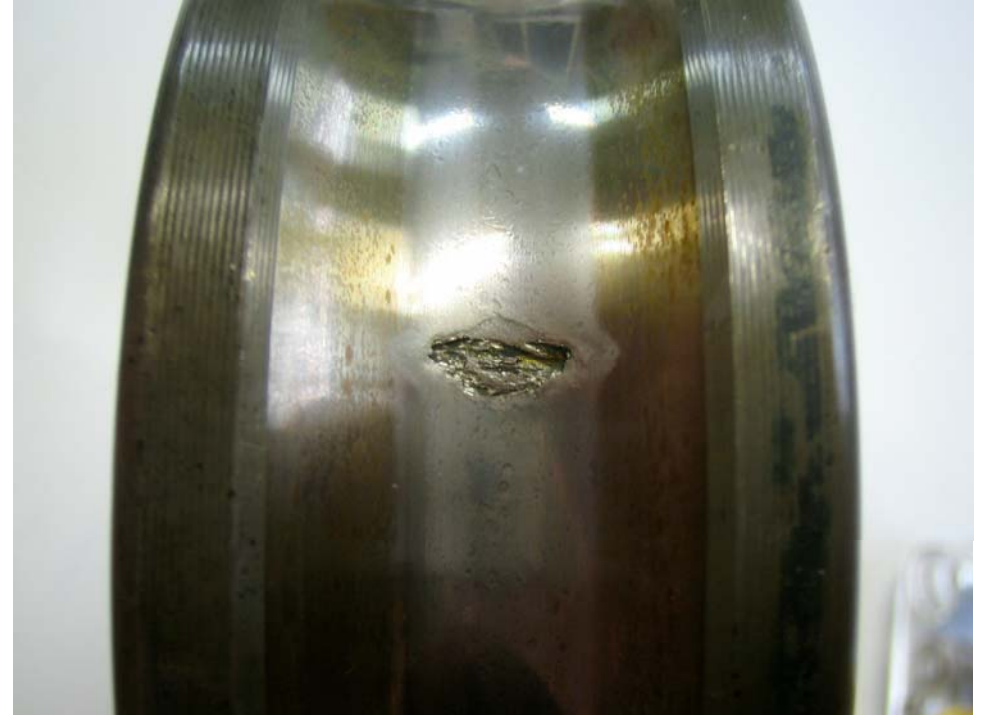
【波形トピックス】…循環ファン/03 部位

・プーリ側のインナーレース疵は診断の通り存在し、異音の原因でした。

疵に至った主因は局所的な偏荷重が潤滑不良の状態を引き起こした。つまり、軸受部の傾きやP o s. ③④部位間の段差が問題です。
