Diagnose karte 振動診断カルテ F. No 0407

会社名	〇〇△株式会社ABC工場
設備名	ABC炉 NO.10 燃焼ブロワ
計測日時	2014年10月7日 14時57分
計測目的	分解整備後
機種	片持ち送風機 (直結)

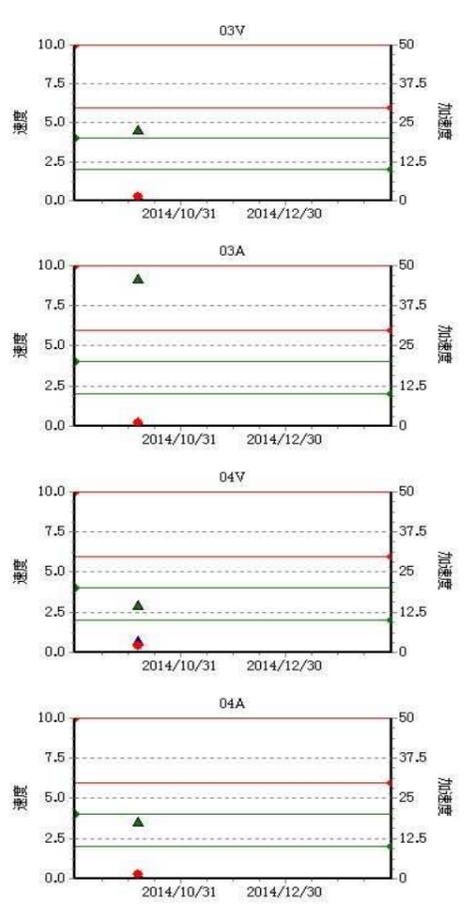
【分解整備後の03部位 焼損ベアリング 6314C3】

[所見]
 ・03軸受部のアキシャル方向に嵌め合い摩擦の症状、回転×n倍の揺れが激しい、これは、インペラに掛かる負荷との関係もあり、次の処置を推奨します。

[memo]
 軸・Brg取替後
 画像は、油量枯渇? ベアリング焼損

- ① 現状、03部位の6314から7314に変更
- ② アキシャル方向のガタを無くする処置
