一体型の軸受部の機械加工公差の問題で、時間経過と共にガタガタになります！

Diagnose karte 振動診断カルテ F.No 0688

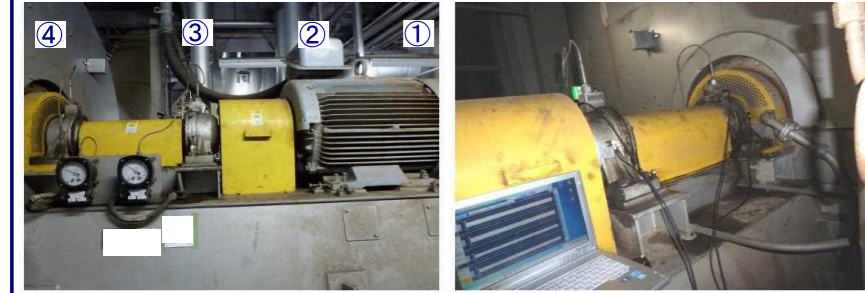
[所見]
 ・軸受部摩耗の症状にあります。
 一体型軸受部のハウジングとベアリング外輪外径面とで嵌め合い隙間から摩耗した状態と診断します。

・本来、偏負荷がかかる部位においては嵌め合い隙間はゼロフィットにすべきです。
 対策として、スリーボンド社の嫌気性強力封着材 (嵌め合い用) 1375N を使用しました。(今回は・・・)
